Reporte de Caracterización de Humedales
Proyecto Transportación Colectiva
Corredor de Caguas - San Juan

Septiembre, 2006

*Reporte de Caracterización de
Humedales
Proyecto Transportación Masiva
Corredor de Caguas a San Juan*

Jaime Padilla & Asociados

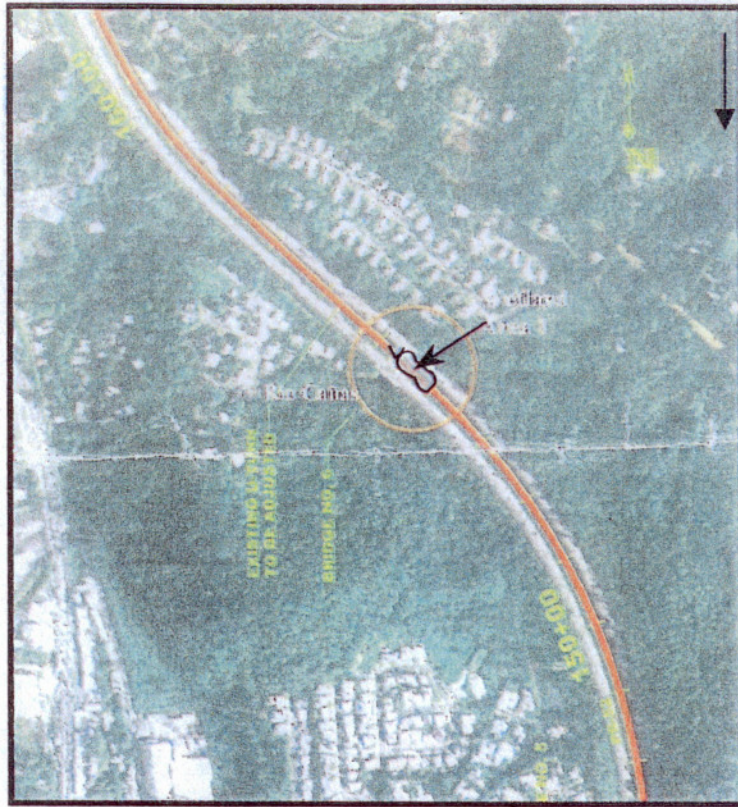
Área 1: Área del Río Cañas que pudiese verse afectado, por la expansión del puente en el Expreso Luis A. Ferré. El lugar tiene alrededor de 400 metros cuadrados (m^2). El impacto por la construcción podría ser de 10 (m^2). Su localidad se muestra en la Figura 1 del Anejo 1. La Foto 1 en la Hoja 1 del Anejo 2 muestra una vista aérea del sector.

Foto 1: Vista aérea del Área 1.

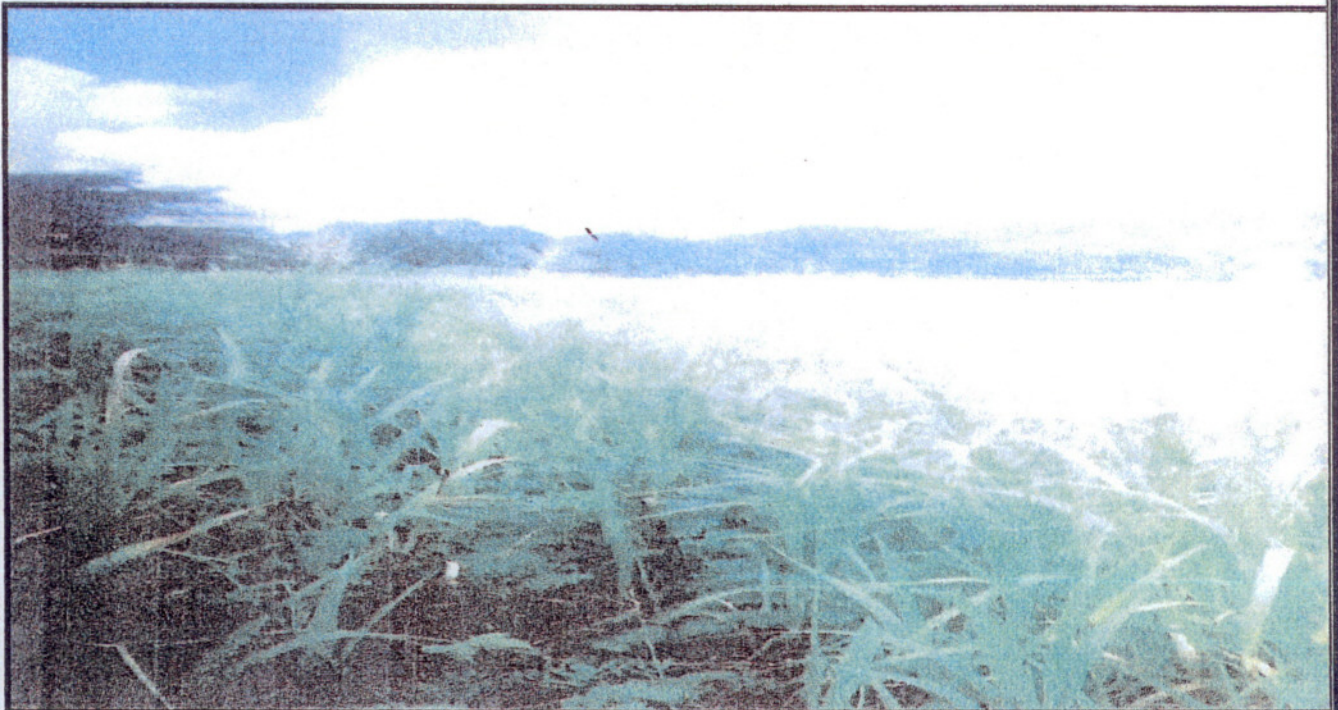
Foto 4: Vista hacia el oeste de sabana húmeda típica de un sistema Palustre con vegetación emergente probablemente estacional y con un régimen de agua.

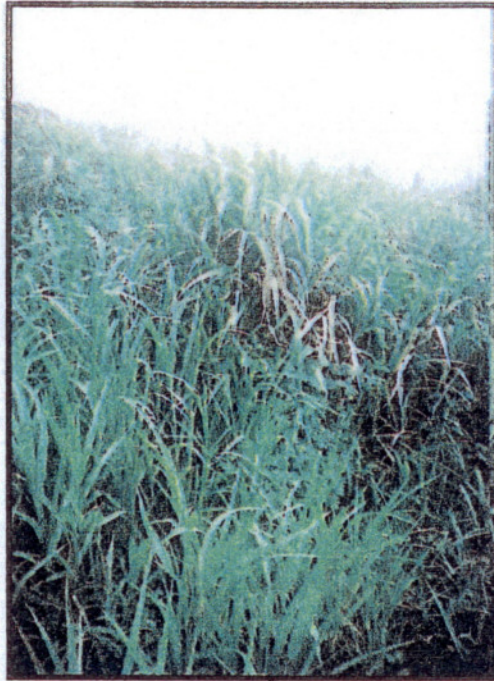
posiblemente con un régimen de agua estacional o temporalmente inundado. El lugar es una depresión que ocurre al sur de una quebrada sin nombre afluente del Río Bairoa y al norte de la Carretera Estatal PR-30. La Figura 1 en el Anejo 1 muestra la localización del área. La Foto 3 de la Hoja 2 del Anejo 2, muestra una vista aérea del lugar. Esta área, incluyendo la franja de la quebrada tiene una cabida de alrededor de 178,650 m² ó 44.1 acres aproximadamente. El área que pudiese verse afectada por la construcción tiene proximadamente 89,325 m² o aprox. 22 acres. Las fotos 4, 7 y 8 muestran varias vistas de este predio de terreno. La mayoría de la cobertura del suelo en esta área está dominada por *Paspalum fasciculatum* o Yerba venezolana (Foto 5: Hoja 3).

Foto 5: Vista de sector en el Área 3 dominado por Paspalum Fasciculatum, la cual tiene un indicador FACW.

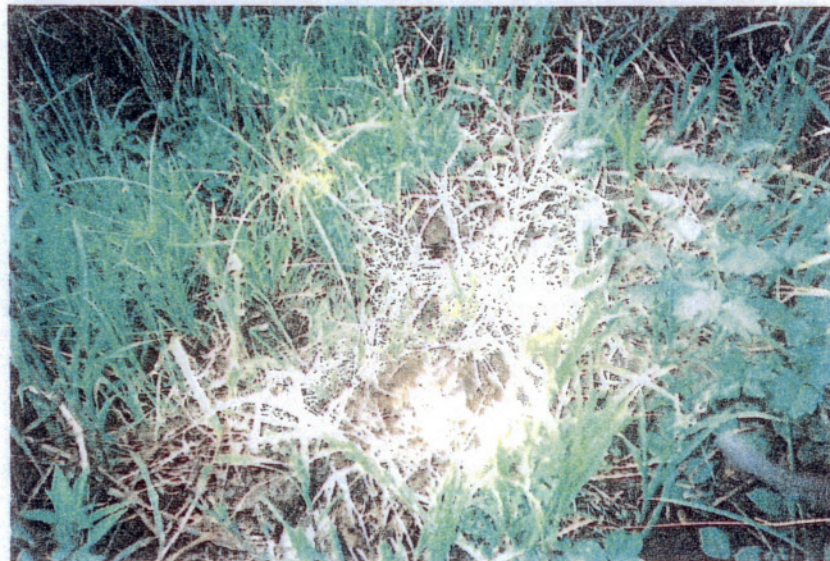
Foto 6: .Vista de otro sector del Área 3 con vegetación hidrofítica.

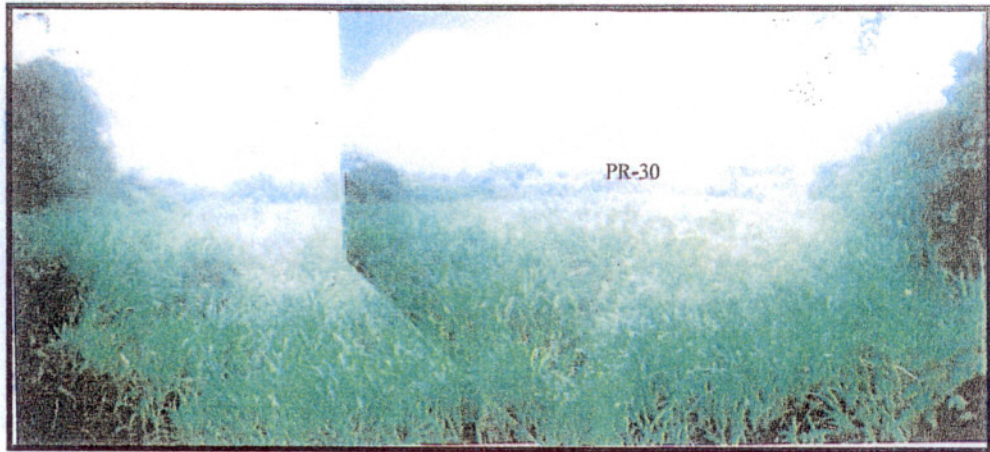
Foto 7: Vista panorámica del sector sur del Área 3.
Paspalum fasciculatum es la hidrofita dominante.

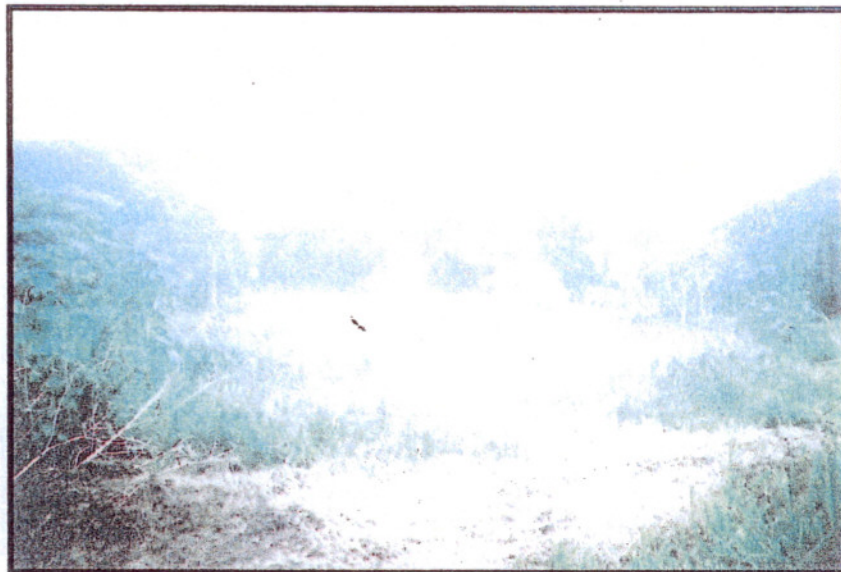
Foto 8: Vista del sector este del Área 3, donde predomina por *Paspalum Fasciculatum*, hidrofítica típica de sabanas húmedas.

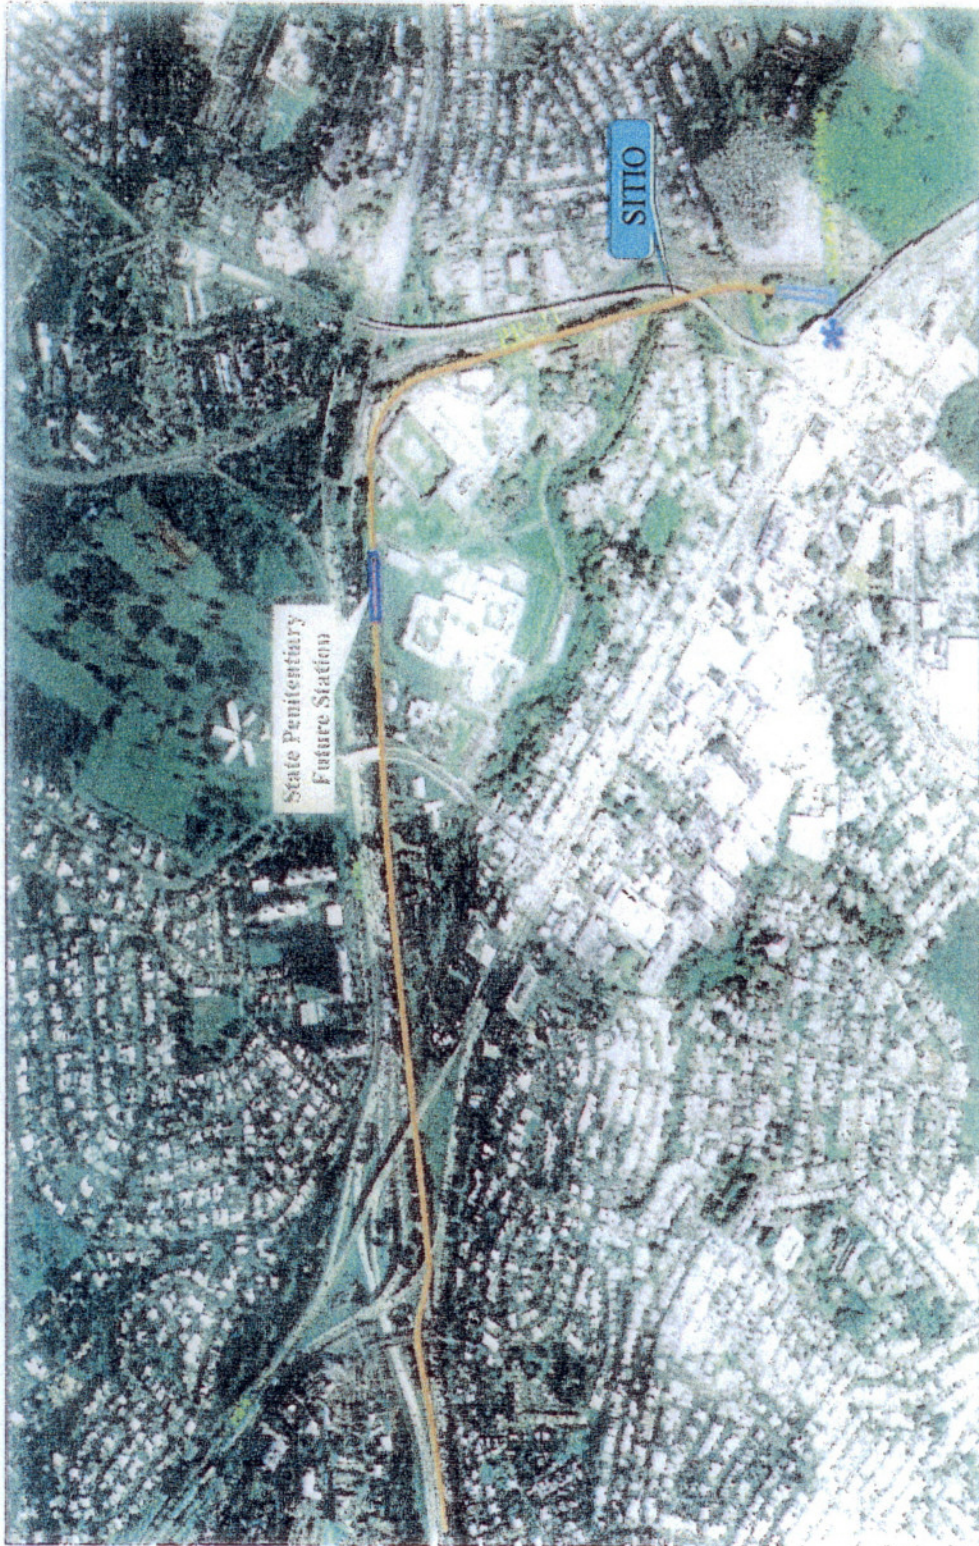
FOTO 9

Figure 6: Alternative C: PR-24 - Copy

Estas fotos se refieren al cruce del Sistema de Transporte Colectivo sobre la Quebrada Buena y que se encuentra en la carretera Estatal PR-21 justo al lado izquierdo de una de las entradas de los cuarteles de FURA, División Montada de la Policía Estatal de Puerto Rico. La foto aérea # 9 de la hoja 5 muestra la localización de este cruce.

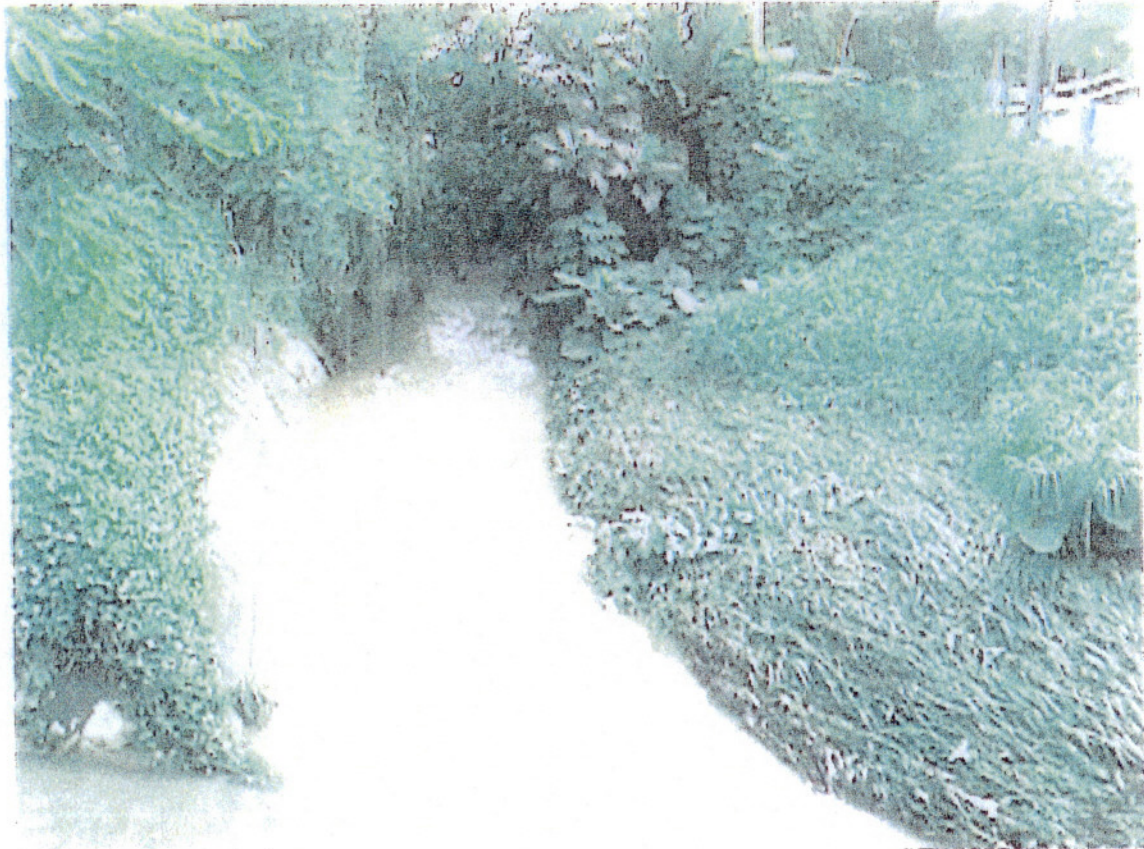
Área 4: Esta área es parte del tramo que va desde La Estación de Tren de Cupey hasta empatar con el tramo propuesto hacia el este y en dirección a Caguas que se encuentra luego de la intersección de la PR-52 y la PR-1. Este cruce sobre area jurisdiccional del COE se encuentra en la carretera PR-21 en el Área de Río Piedras. El nombre del cuerpo de agua es Quebrada Buena. El lugar

especifico donde este cruce ocurre es frente a la entrada del cuartel de la Policía Montada Estatal de P.R. y por el norte frente a la Urbanización de Villa Nevarez. El impacto en este lugar debe ser ninguno.

FOTO 10: Quebrada Buena
Alternativa C: PR - 21 - Cupey
